LEMPÄÄLÄN SEURAKUNTA

# LEMPOISTEN SEURAKUNTATALO

## KOSTEUS- JA SISÄILMATEKNINEN KUNTOTUTKIMUS

30.8.2024

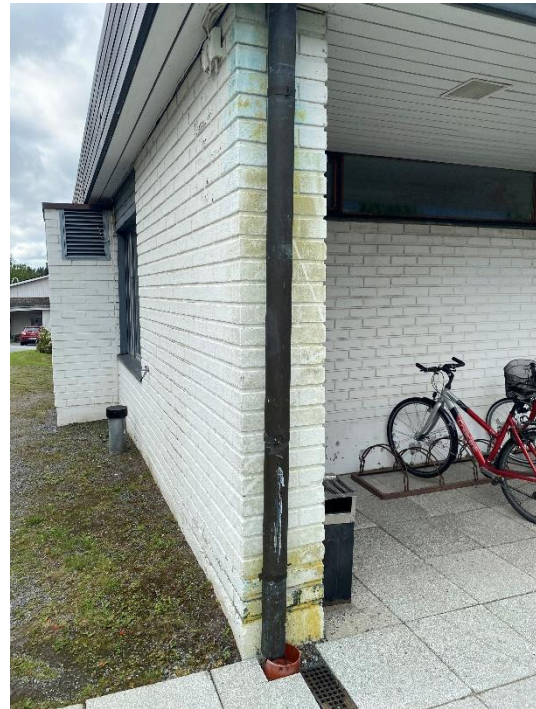
Rakennuksen päädyssä oleva tiiliseinä on värjäytynyt kuparipitoisen, katolta tulevan sadeveden seurauksena. Samassa kohdassa sijaitsee syöksytorvi, joka on asemoitu epäkeskeisesti alla olevaan rännikaivoon nähden, minkä takia sadevedet kastelevat perustuksia ja seinän alaosaa. Rännikaivo on kooltaan myös hyvin pieni, joten voimakkaalla saateella se todennäköisesti tulvii.

Kuva 8. Rakennuksen päädyssä oleva tiiliseinä on värjäytynyt kuparipitoisen sadeveden seurauksena

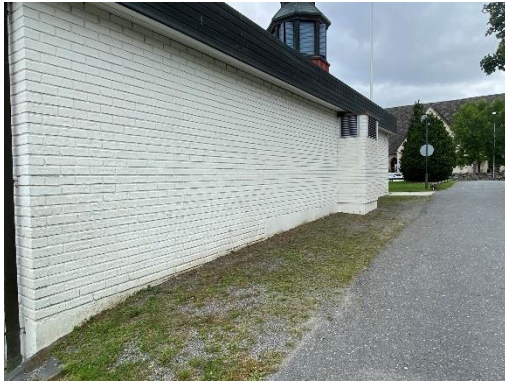
Kuva 9. Idän puolella maanpinta rakennuksen vierellä viettää takapihaa kohti

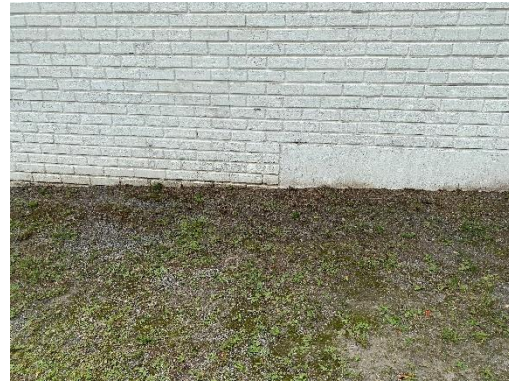
Sokkeli ja tiilipinta koputeltiin kevyesti vasaralla pakkasrapautuman arvioimiseksi. Sokkelissa sekä tiilipinnassa pinnoitteet ovat paikoin irronneet ja julkisivussa on edennyttä pakkasrapautumaa.

Kuva 10. Itäjulkisivulla alin tiilirivi on paikoin maanpinnan tasossa

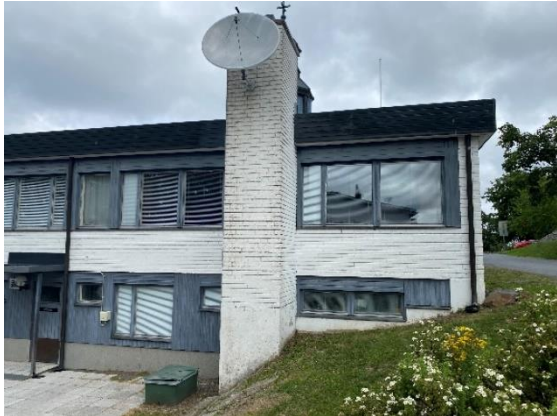
Kuva 11. Rakennuksen nurkalla maanpinta viettää voimakkaasti kohti sisäänkäyntiä

Rakennuksen hulevesien hallinta on puutteellinen. Syöksytörvien kautta tuleva sadevesi ohjautuu monin paikoin perustus- ja maanvastaisille seinärakenteille aiheuttaen näille rakenteille kohonneen kosteusvaurioriskin. Lisäksi perusrakenteiden puuttuva vedeneristys altistaa sokkelirakenteet ja ulkoseinien alaosat maaperästä kapillaariselle kosteudelle, mikä voi myös aiheuttaa mikrobivaurioita maaperän kanssa kosketuksissa olevien rakenteiden lämmöneristemateriaaleissa.

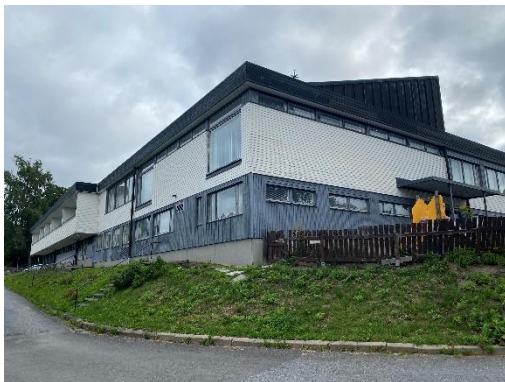
Kuva 13. Seurakuntasalin päädyssä maanpinta viettää voimakkaasti pois päin rakennuksesta

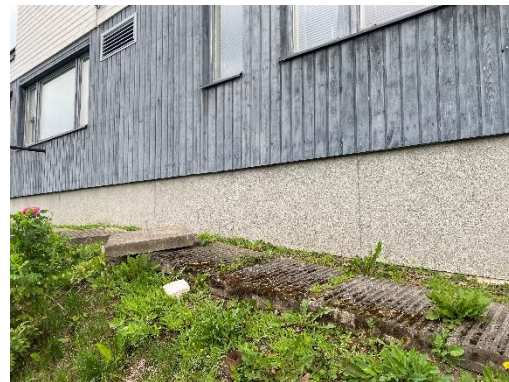
Eteläjulkisivulla betonisokkeli on verhottu sirotepintaisella verhouslevyllä. Verhouslevyn vuoksi sokkelin betonipinnan kuntoa ei päästy arvioimaan.

Kuva 14. Sokkeli on etupihaa lukuun ottamatta verhottu sirotepintaisella verhouslevyllä

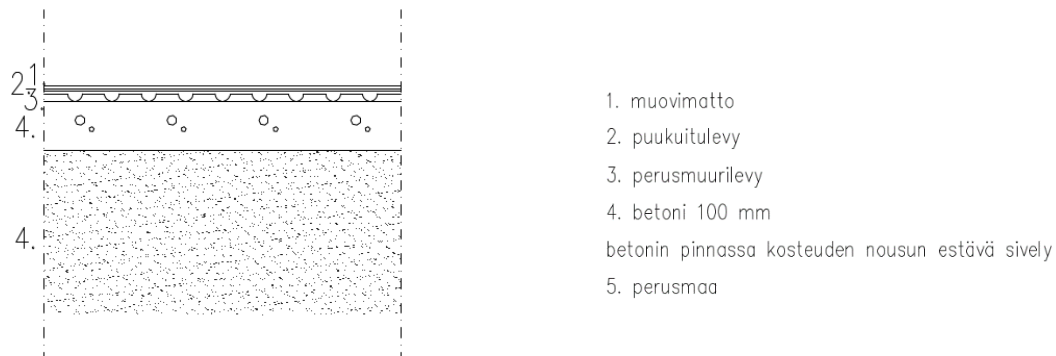
Kuva 19. Maanvastaisen alapohjan rakenne päiväkerhon tilojen alueelle (ns. tuuletettu lattia)

Kerhotilojen 201 ja 206 sekä niiden välissä olevien varastoissa alapohjarakenne on lämmöneristämätön teräsbetonilaatta. Kerhotiloissa lattian pintamateriaalina on kosteuden nousua estävä ja ns. tuulettuva lattiarakenne. Kyseisissä tiloissa betonilaatan pintaan on sivelty höyrynsulkukäsittely, jonka päälle on asennettu nystyräpintainen muovilevy (=perusmuurin vedeneristeenä käytetty perusmuuri- eli patolevy), kovalevy ja muovimatto. Jalkalistoina on käytetty tuulettumisen mahdollistavia jalkalistoja eli mahdollinen laattaaan nouseva kosteus on tarkoitus tuulettaa jalkalistojen kautta pois.

Alkuperäisten maanvastaisten laattojen alueella alapohjarakenne on kosteusteknisesti toimimaton, sillä lämmöneristämättömään betonilaattaan nousee kosteutta maaperästä ja suhteellinen kosteus laatan yläpinnassa nousee yli lattiapäällysteiden kriittisen kosteuden. Kerhotilojen alueella ongelma on pyritty ratkaisemaan pinnoittamalla laatan pinta höyrynsulkukäsittelyllä ja tuulettamalla laattaan nouseva kosteus tuuletusvälin sekä jalkalistoissa olevien rakojen kautta painovoimaisesti huoneilmaan. Nykytietämyksen mukaan kyseinen rakenne olisi tullut toteuttaa siten, että betonin ja muovimaton välissä oleva ilmatila tuuletetaan koneellisesti ja poistoilma tulisi johtaa ulos, ei sisäilmaan. Ajan saatossa jalkalistoissa olevista raoista kulkeutuu sisätilojen epäpuhtauksia ja pölyä tuuletusväliin ja mikäli tuuletusväliä ei koneellisesti tuulettamalla pidetä jatkuvasti alle 70-75 RH% kosteudessa, voi tuuletusväliä käynnistyä mikrobikasvua.

Alapohjarakenne suositellaan uusittavaksi nykymääräysten mukaiseksi niiltä alueilta, joista sitä ei ole vielä uusittu. Lämmöneristetyille alapohjarakenteille ei kosteusteknisestä näkökulmasta esitetä uusimistarvetta. Kaikkialla alapohjarakenteessa suositellaan jatkossa käytettävän matala-alkalisia tasoitteita sekä hyvin vesihöyryä läpäiseviä lattiapinnoitteita.

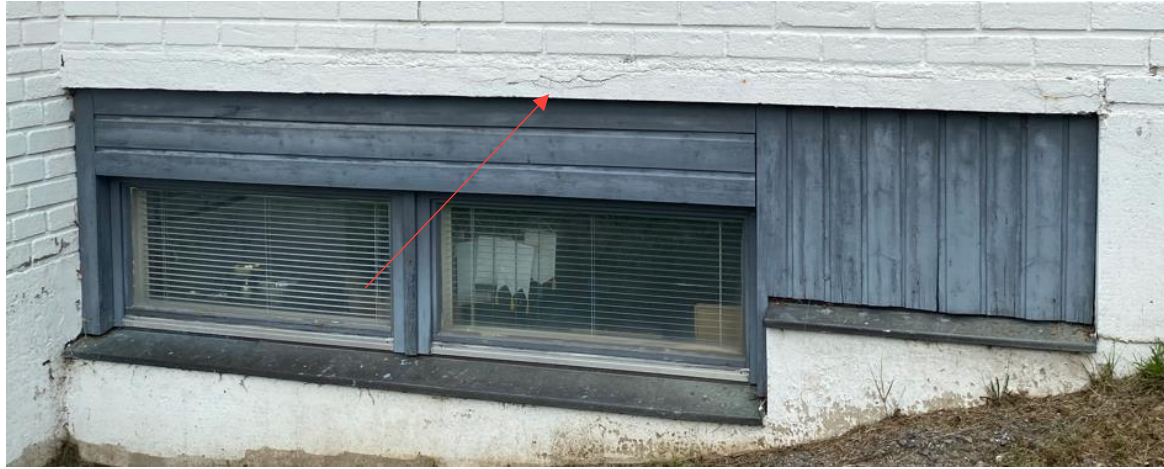
Seurakuntasaliin ylempi kerros on tiiliverhottu. Alemmassa kerroksessa julkisivuverhouksena on lautaverhous. Tiilijulkisivussa havaittiin edennyttä pakkasrapautumaa. Ikkunoiden yläpuolelta julkisivumuuraus on kannatettu teräsbetonisella aukonylityspalkilla (=ns. saapasalkkirakenne). Ylityspalkissa havaittiin halkeamia, jotka viittaavat palkin raudoitteissa käynnistyneeseen korroosioon. Alimmissa tiiliriveissä ei ole julkisivuverhouksen taustan tuulettumisen mahdollistavia tuuletusaukkoja.

Kuva 19. Halkeama ikkunanylityspalkissa, mikä viittaa edenneeseen korroosioon ikkunanylityspalkin raudotteissa.

Ulkoseinän mikrobivaurioiden korjaustavaksi suositellaan lämmöneristeiden purkamista ulkokautta. Tämä edellyttää vanhan julkisivumuurauksen ja lämmöneristeiden purkamista ulkoseinän betonisäkuoreen saakka. Korjauksella voidaan samalla parantaa ulkoseinärakenteiden lämmöneristävyttä merkittävästi entiseen nähden. Uusimalla samalla myös rakennuksen ikkunat voidaan korjattavan rakenteen energiatehokkuutta parantaa merkittävästi.

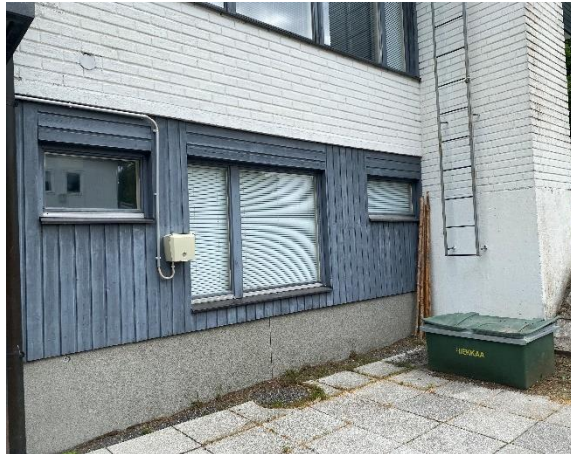
Rakennuksessa on kapeat, kahden laudan levyiset räystäät. Julkisivun lautaverhotulla osalla maalipinta on kulunut ja lautojen alapäävät ovat monin paikoin haristuneet.

Kuva 20. Julkisivulaudoituksen maalipinta on kulunut ja julkisivulaudat monin paikoin haristuneet

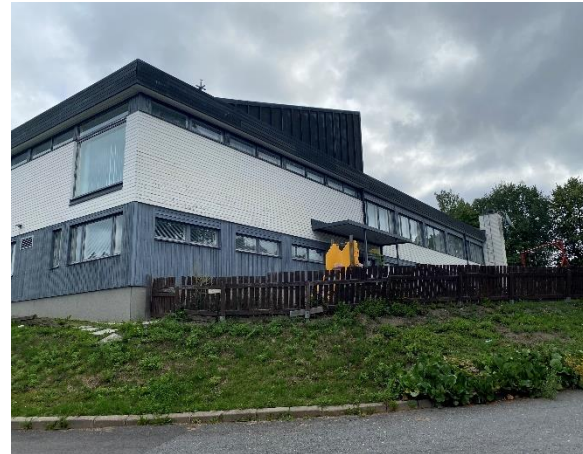
Kuva 21. Rakennuksen räystäät ovat kapeat. Alemmassa kerroksessa ulkoseinät ovat puuverhotut, ylemmässä tiiliverhotut

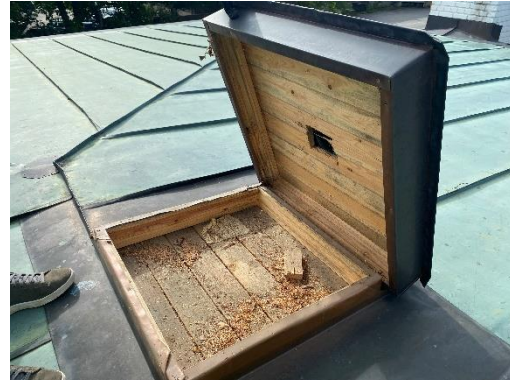
Kuva 31. Yläpohjan tarkastusluukun alapuolella on välittömästi vesikaton aluslaudoitus. Luukun kannessa on reikä alipainetuulettimelle.

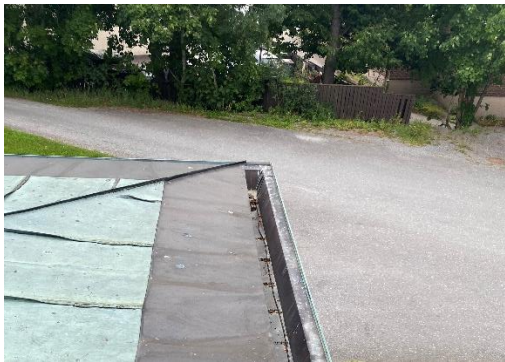
Kuva 32. Vesikatetta on uusittu räystäällä noin puolen metrin matkalla koko seurakuntasalin vesikaton osuudella

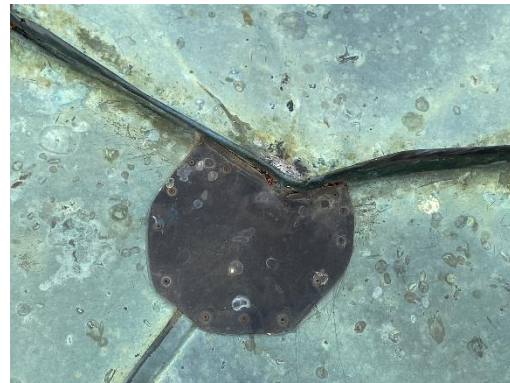
Kuva 33. Kuparikatetta on paikattu epäjalommalla metallipaikalla

Räystäskouruissa ei havaittu roskia ja niissä on näkyvissä sulanapitokaapelit. Katteen pinnassa on paljon ruostevalumia.
