LEMPÄÄLÄN SEURAKUNTA

# LEMPOISTEN SEURAKUNTATALO

## KOSTEUS- JA SISÄILMATEKNINEN KUNTOTUTKIMUS

30.8.2024

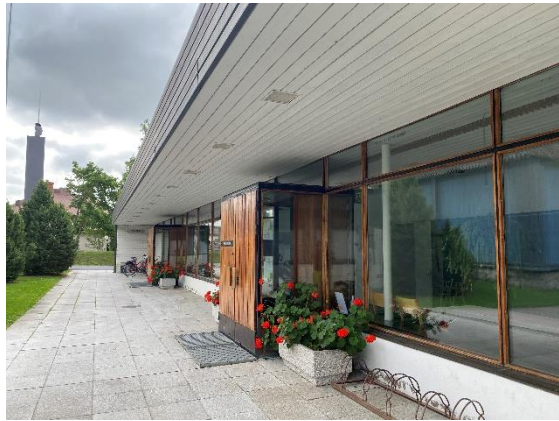
Pohjoispuolella rakennuksen vierustalla on kivilaatoitus. Laatoitus on kallistettu pihalla olevia sadevesikaivoja kohti. Sokkelin pinnoitteet ovat maan pinnan läheisyydestä irronneet pakkasrapautumisen seurauksena. Sokkelissa ei havaittu perusmuurilevyä tai muita ulkopuolista kosteutta vastaan asennettuja vedeneristysrakenteita.

Rakennuksen päädyssä oleva tiiliseinä on värjäytynyt kuparipitoisen, katolta tulevan sadeveden seurauksena. Samassa kohdassa sijaitsee syöksytorvi, joka on asemoitu epäkeskeisesti alla olevaan rännikaivoon nähden, minkä takia sadevedet kastelevat perustuksia ja seinän alaosaa. Rännikaivo on kooltaan myös hyvin pieni, joten voimakkaalla saateella se todennäköisesti tulvii.

Kuva 7. Rakennuksen pohjoisen puolen etupihaa

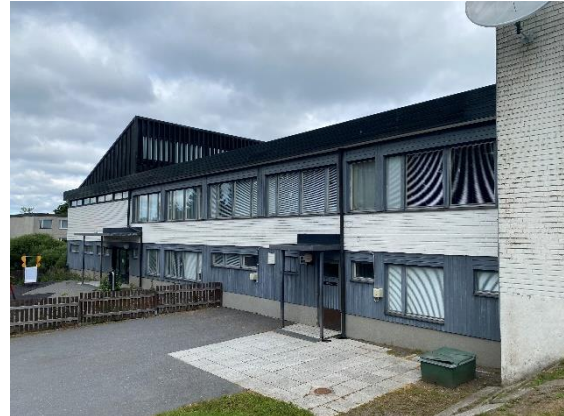
Kuva 12. Yleiskuvaa etelän puoleisesta julkisivusta piha-alueineen

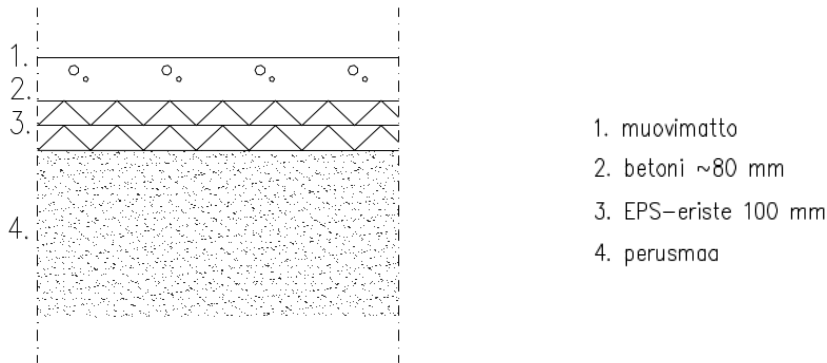
Alapohjarakenne tarkastettiin alueelta, jossa alapohjan rakenneavauksia ei aiemmassa kuntotutkimuksessa ollut tehty. Avausten perusteella alapohjarakenne uusitulla alueella on alapuolelta 100 mm EPS-eristeellä lämmöneristetty, maanvastainen teräsbetonilaatta. Laatan alapuolinen maa-aines on hienojakoista. Alapohjarakenteet on esitetty kuvissa 18 ja 19 sekä liitteessä 3.

Kuva 18. Maanvastaisen alapohjan rakenne aiemmin uusittujen alapohjien alueella

Uusittujen alapohjalaattojen alueella suhteellinen kosteus laatan ja pinnoitteen välissä oli mittaustulosten perusteella kaikissa mittapisteissä alle 80 RH%. Tätä voidaan pitää mittaustausepävarmuus huomioiden riittävänä suhteellisen kosteuden arvona suurimmalle osalle lattiapäällysteitä. Useimpien muovimattojen kiinnittämisessä käytettävien liimojen suhteellisen kosteuden kriittisenä arvona käytetään arvoa 85 RH%. Varsinaisten lattiapäällysteiden kriittiset arvot laatan yläpinnan suhteelliselle kosteudelle ovat puolestaan 85–90 RH%. Vaikka viiltomittauksissa näiden raja-arvojen alle jäätiin kaikissa mittapisteissä, viittaavat VOC-materiaalinäytteiden korkeat 2-etyyli-1-heksanolin pitoisuudet sekä yli 75RH% suhteellisen kosteuden arvot lievästi kohonneeseen kosteuteen alapohjarakenteessa. Välitöntä korjaustarvetta uusituille alapohjalaatoille korkea 2-etyyli-1-heksanolin pitoisuus ei aiheuta, mutta mahdollisessa peruskorjauksessa lattiapinnoitteet tulee vaihtaa hyvin kosteutta sietäväksi ja mahdollisuuksien mukaan vesihöyryä mahdollisimman hyvin läpäiseväksi. Korjaussuunnittelussa on huomioitava myös hienojakoinen maa-aines alapohjalaa-

Alapohjarakenne suositellaan uusittavaksi nykymääräysten mukaiseksi niiltä alueilta, joista sitä ei ole vielä uusittu. Lämmöneristetyille alapohjarakenteille ei kosteusteknisestä näkökulmasta esitetä uusimistarvetta. Kaikkialla alapohjarakenteessa suositellaan jatkossa käytettävän matala-alkalisia tasoitteita sekä hyvin vesihöyryä läpäiseviä lattiapinnoitteita.

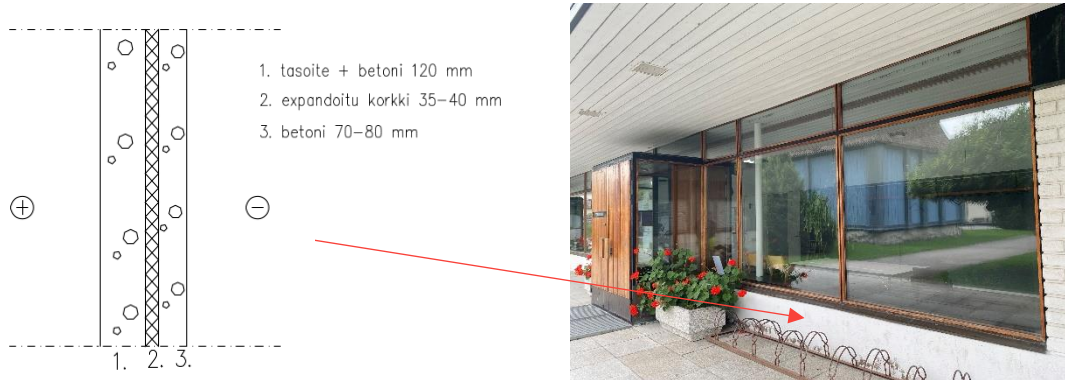
Rakennuksen pohjoispuolella, sisäänkäyntien edustalla sokkelirakenne todettiin rakenneavauksen perusteella kuvan 22 mukaiseksi:

Kuva 22. Sokkelirakenne rakennuksen pohjoispuolella

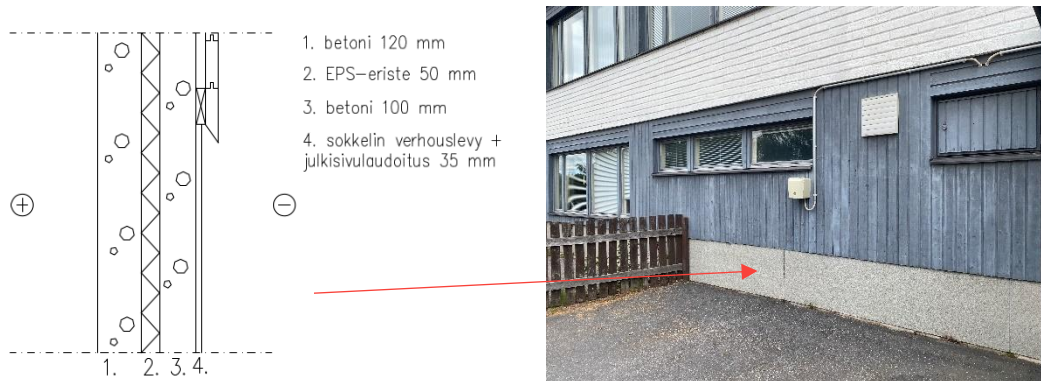
Rakennuksen eteläpuolella, alemmassa kerroksessa sokkelirakenne puolestaan on kuvan 23 mukainen:

Kuva 23. Sokkelirakenne rakennuksen eteläpuolella

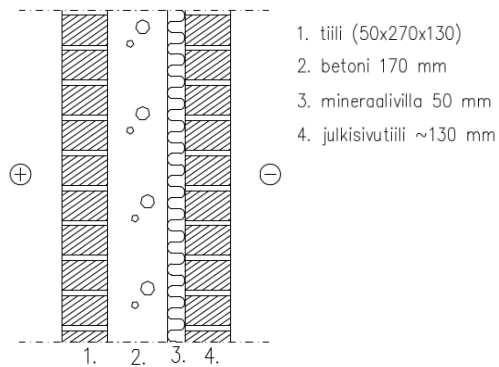
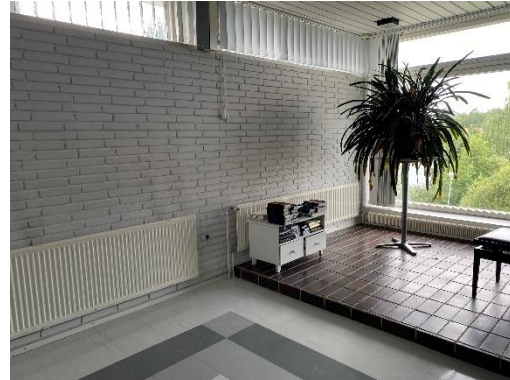
Seurakuntasalin alueella ulkoseinärakenne on kuvan 25 mukainen. Rakenne on tiili-villa-betoni-rakenne, jossa sisimpänä pintana on lisäksi 50x270x130 mm kokoisesta tiilestä tehty verhou.

Kuva 25. Ulkoseinärakenne seurakuntasalin alueella

Ulkoseinän lämmöneristeet ovat laajasti mikrobivaurioituneet rakennuksen toisessa kerroksessa. Myös seurakuntasalin sisäänkäynnin sokkelirakenteessa olevan korkkieristeen todettiin olevan selvästi mikrobivaurioitunut. Alakerran ulkoseinärakenteissa mikrobivaurioita ei tässä tutkimuksessa todettu.

Mikrobivaurioituminen on tyypillistä tuulettumattomalle tiili-villa-betoni- rakenteelle, jossa viistosateesta ja maaperästä peräisin oleva kosteus ovat päässeet lämmöneristekerrokseen, ja rakenne ei ole päässyt riittävän hyvin kuivumaan. Rakennuksen kapeiden räystääiden takia viistosadetta pääsee runsaasti julkisivun yläosiin ja tämä on yksi päätekiä erityisesti ylemmän kerroksen lämmöneristeiden mikrobivaurioitumiselle. Sokkelin mikrobivaurioituminen puolestaan johtuu hulevesien poisjohtamisen puutteista sekä todennäköisesti maaperästä siirtyvästä kosteudesta.

Ylemmän kerroksen tiili-villa-tiili- seinän mikrobivauriot ovat laaja-alaisia ja ulkoseinärakenteissa on runsaasti kosteusteknisiä puutteita (mm. kylmäsiilan muodostava ikkunanylytyspalkki korroosiovaurioineen sekä vedenpoiston puutteet). Mikrobivaurioituneista rakenteista on ilmayhteyksiä sisäilmaan epätiiviyden liittymien (kuten ikkunoiden karmirakenteet) kautta. Tämä todettiin aistinvaraisesti keittiön alueella. Lisäksi, kun kiinteistöille ollaan suunnittelemassa vähintään laajaa peruskorjausta, ovat perusteelliset korjaustoimenpiteet ulkoseinärakenteille suositeltavia. Näin rakenteen korjaukselle saadaan mahdollisimman pitkä tekninen käyttöikä.

Ulkoseinän mikrobivaurioiden korjaustavaksi suositellaan lämmöneristeiden purkamista ulkokautta. Tämä edellyttää vanhan julkisivumuurauksen ja lämmöneristeiden purkamista ulkoseinän betonisäkuoreen saakka. Korjauksella voidaan samalla parantaa ulkoseinärakenteiden lämmöneristävyttä merkittävästi entiseen nähden. Uusimalla samalla myös rakennuksen ikkunat voidaan korjattavan rakenteen energiatehokkuutta parantaa merkittävästi.

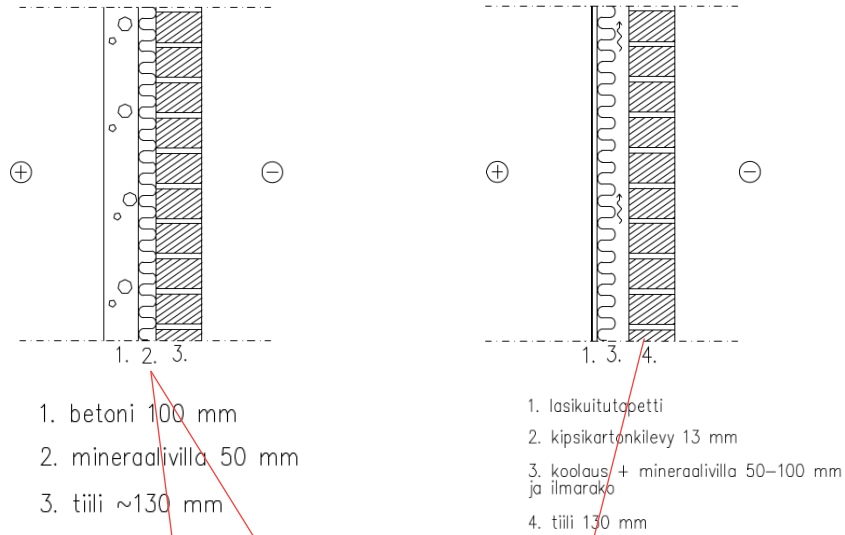
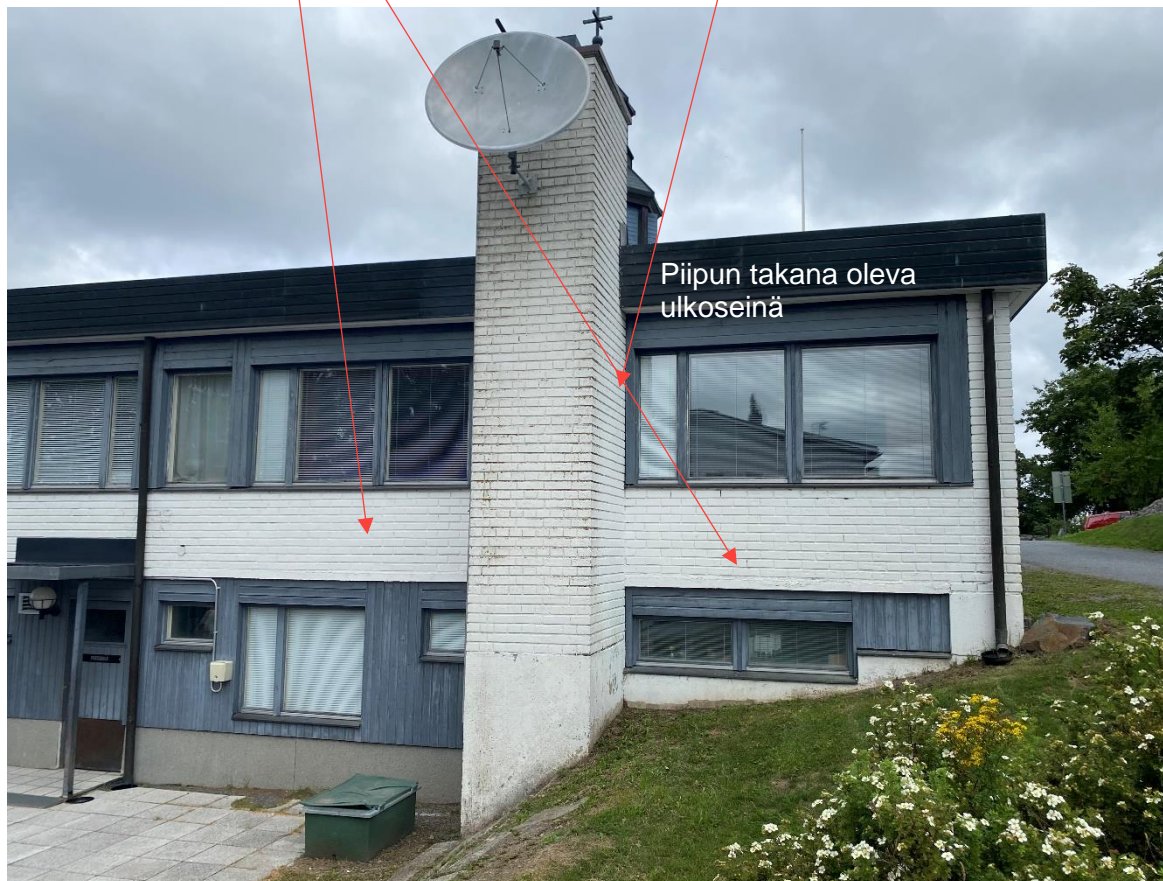
Muualla ylemmässä kerroksessa ulkoseinärakenteet ovat kuvan 26 mukaiset. Ulkoseinärakenne on pääsääntöisesti tiili-villa-betoni-rakenne. Ikkunoiden yhteydessä ja savupiipun takana ulkoseinärakenne on kuvassa oikealla yläreunassa esitetyn rakenteen mukainen.

Kuva 26. Ulkoseinän rakennetyyppien sijainti havainnollistettuna julkisivulla

Ikkunoiden ympärillä olevissa, puurunkoisissa ulkoseinärakenteissa ei ole käytetty höyrynsulkua. Rakenne toistuu sekä alemmassa että ylemmässä kerroksessa. Kyseinen rakenne on kosteusteknisesti riskialtis, sillä sisäilmasta kulkeutuu vesihöyryä rakenteeseen sekä diffuusiolla että konvektiolla ja tämä voi aiheuttaa mikrobivaurioita ulkoseinän orgaanisissa materiaaleissa. Tämä riski on realisoitunut toisen kerroksen ulkoseinärakenteessa, jossa lämmöneristeessä todettiin selvää mikrobikasvua (US4, MN4). Myös nämä puurunkoiset ulkoseinärakenteet suositellaan purettavaksi ja korjattavaksi kosteusteknisesti toimivaksi rakenteeksi.

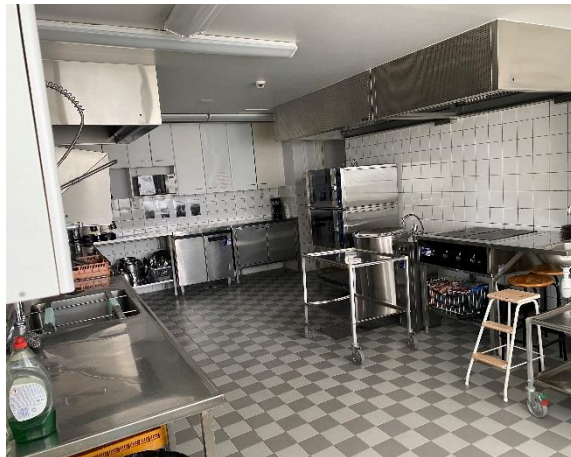
Välipohjien pintamateriaalina on muovimattoa, linoleumlaattaa sekä keraamista laattaa (kuvat 27-28). Välipohjien pintamateriaaleissa ei havaittu kuluneisuutta tai muita vaurioita, jotka johtuisivat muusta syystä kuin pinnoitteiden ikääntymisestä.

Kuva 27. Keittiössä välipohjan pintarakenteena on keraaminen laatta

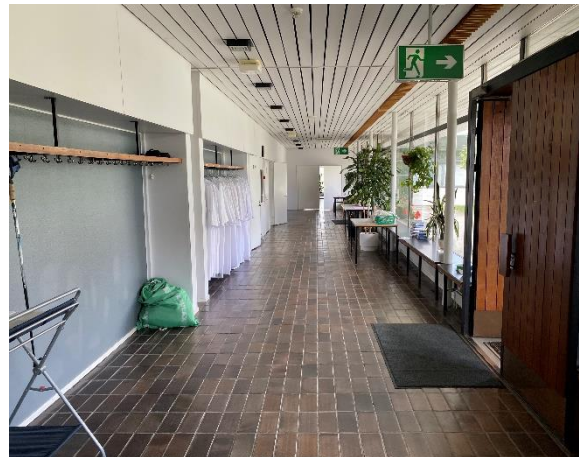
Kuva 28. Sisäntuloaulan alueella välipohjan pintarakenne on keraaminen laatoitus

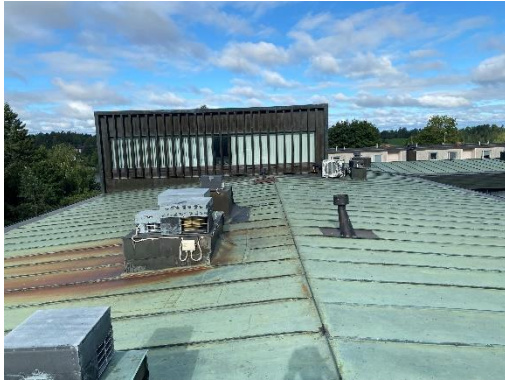
Vesikaton alkuperäinen kate on kuparia ja se on uusittu räystäältä noin puolen metrin matkalla teräspellillä. Vesikatetta on paikattu erilaisilla elastisilla massoilla sekä teräspeltipaikoilla. Seurakuntasalisiiven osalla vesikaton harjan läheisyydessä on yhteensä kolme kappaletta alipainetuulettimia, joista kaksi on asennettu yläpohjan tarkastusluukkuun. Vesikaton kaato on lähtötietojen perusteella 1:12 ja seurakuntasalin kattoikkunan kohdalla 1:3.

Kuva 30. Yleiskuvaa vesikatolta

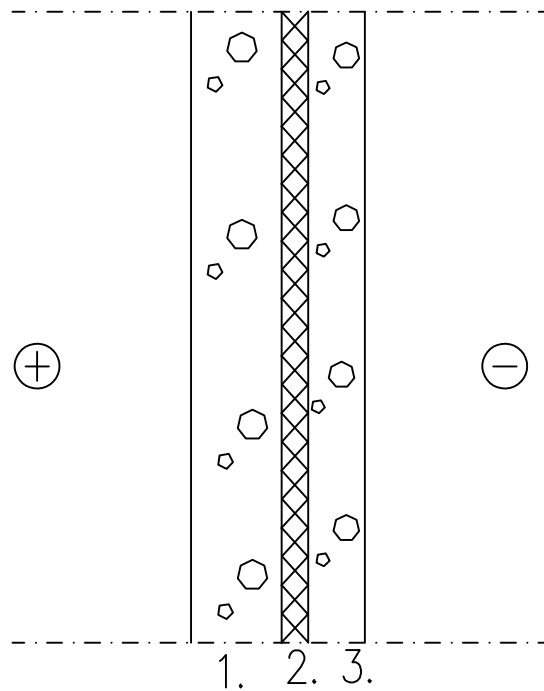
Rakennuskohde LEMPOISTEN SEURAKUNTATALO	Sisältö OLEVA ULKOSEINÄRAKENNE SEURAKUNTASIIVEN KÄYTÄVÄN SOKKELI	
Suunnittelija <b>wsp</b>	Työn nro 320679	US 6
	Päiväys

1. tasoite + betoni 120 mm
2. expandoitu korkki 35–40 mm
3. betoni 70–80 mm

Seurakuntasalin sisäänkäynnin puoleisella julkisivulla oleva mikrobivaurioitunut sokkelieriste suositellaan purettavaksi ulkokautta. Tämä edellyttää myös yläpuolisen ulkoseinärakenteen (ns. ikkunaseinä) purkamista. Samalla voidaan uusita rapautunut sokkelin betoniulkokuori koko rakennuksen alueella. Sokkelirakenteiden korjaamisen yhteydessä myös salaojajärjestelmä sekä sadevesiviemärointi tulee rakentaa nykymääräysten mukaiseksi.

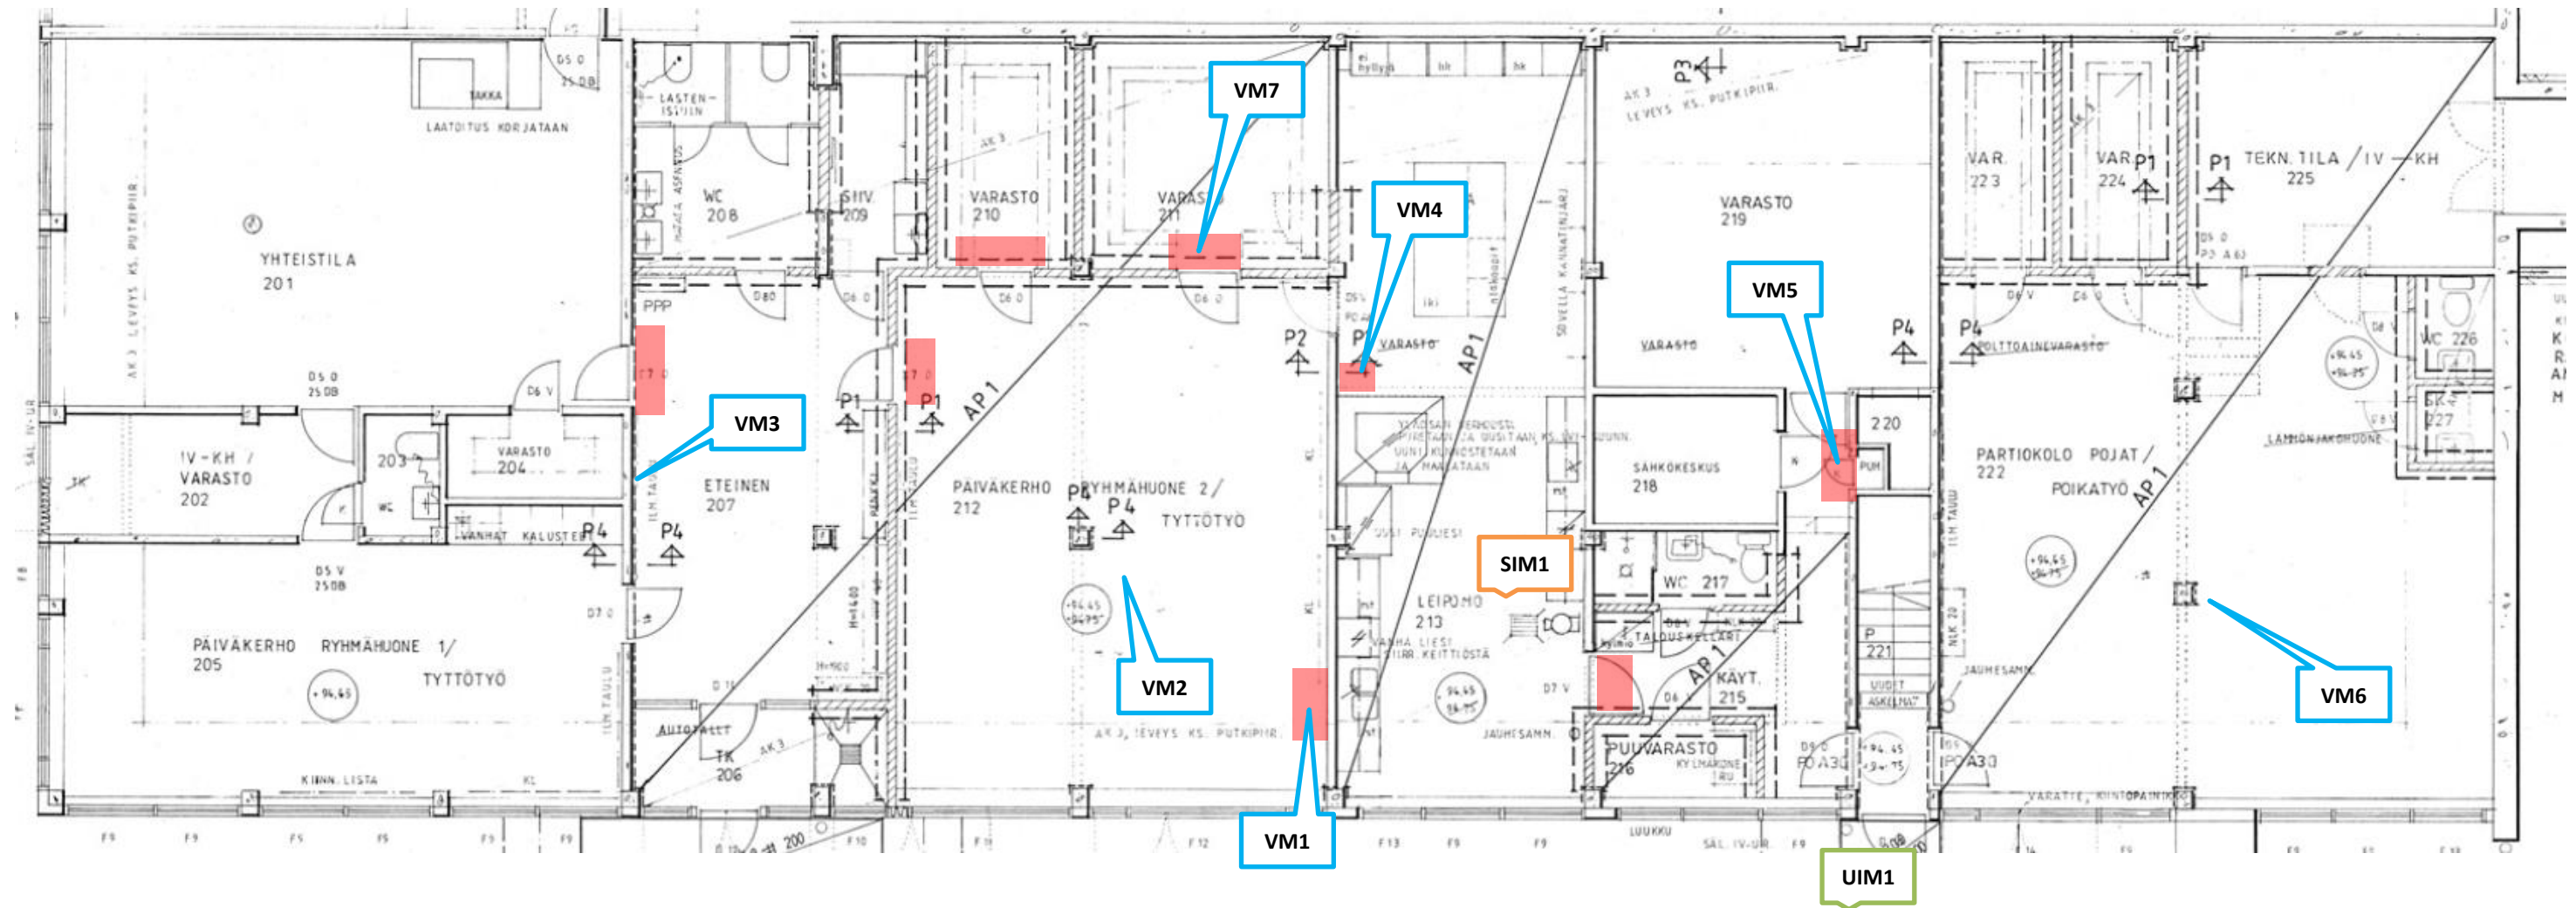
Kellarikerros

Pintakosteus kohonnut
